Mandante	Arauco y Constitución S.A. – Planta Constitución
Fecha	Noviembre 2013

Montaje Proyecto mejoras líneas de embalaje.

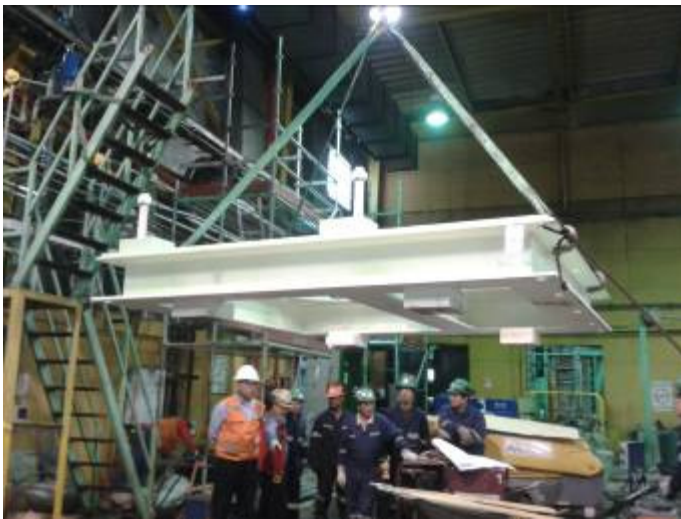
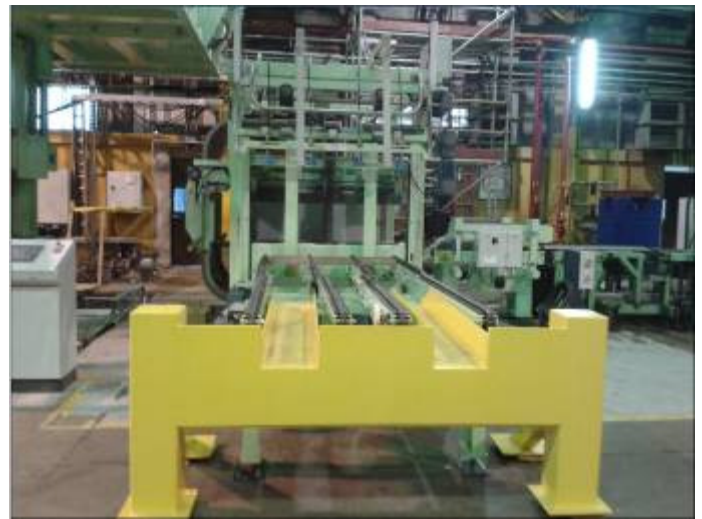
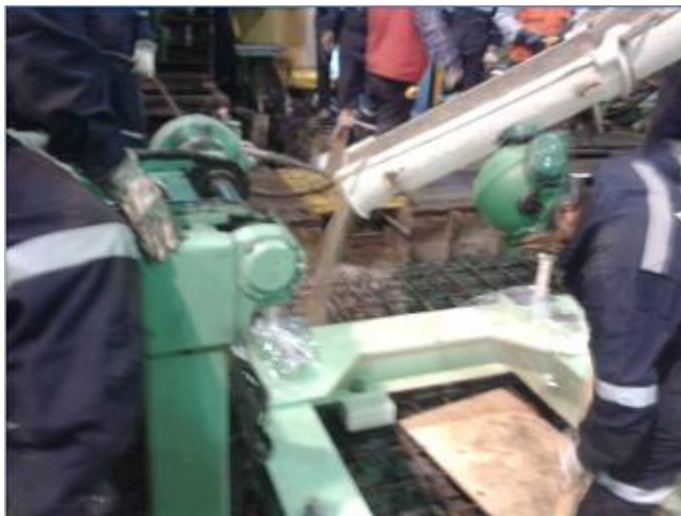
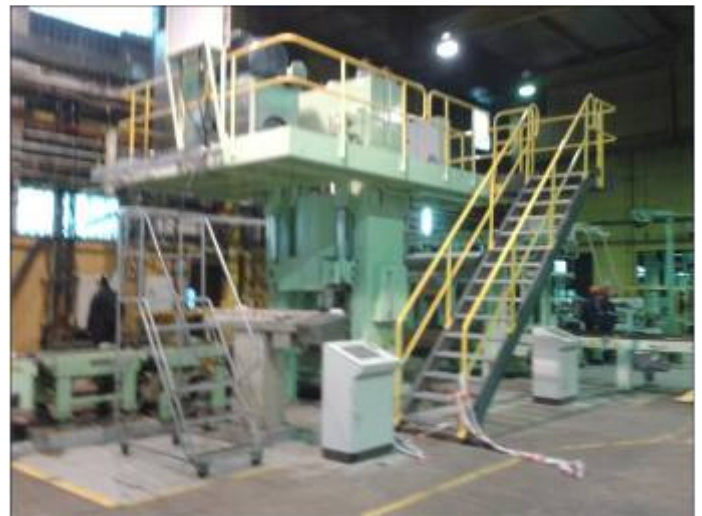
El trabajo implicó una serie de labores interdisciplinarias (Ingeniería, mecánica y OCCC) para llevar a cabo el montaje proyecto mejoras líneas de embalaje. Estos equipos se ubican en el área de embalaje de planta constitución, se reemplaza prensa de fardos, colocadora de tapas, plegadora y apilador de fardos, Se instalan líneas de agua y aire. El trabajo se ejecutó entre el 5-11-2013 y el 13-11-2013 en doble turno.

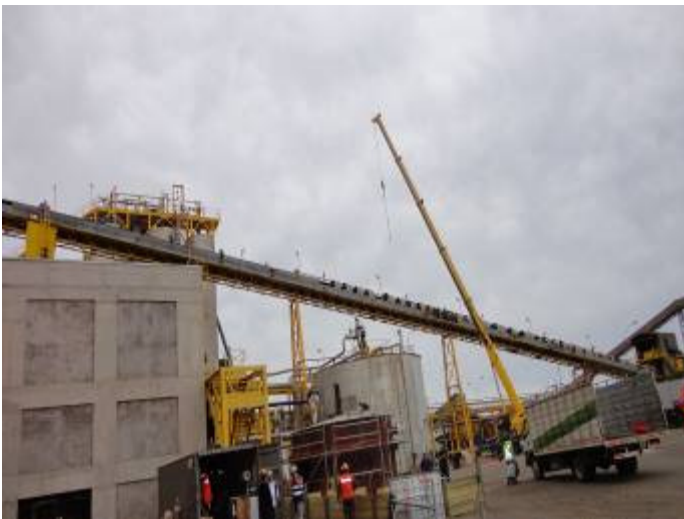
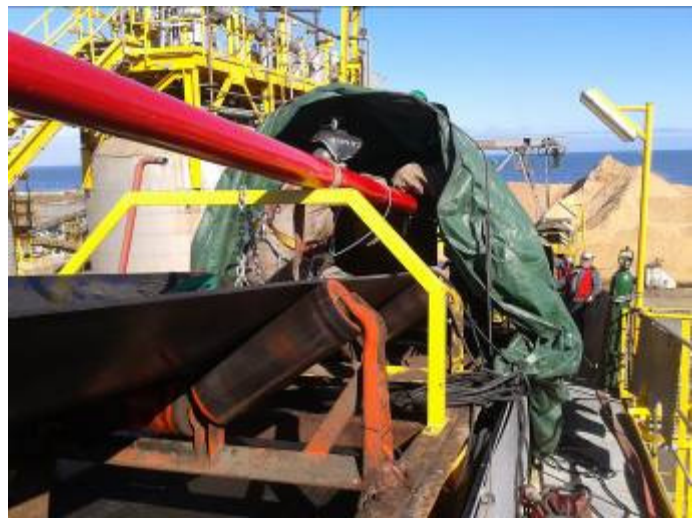
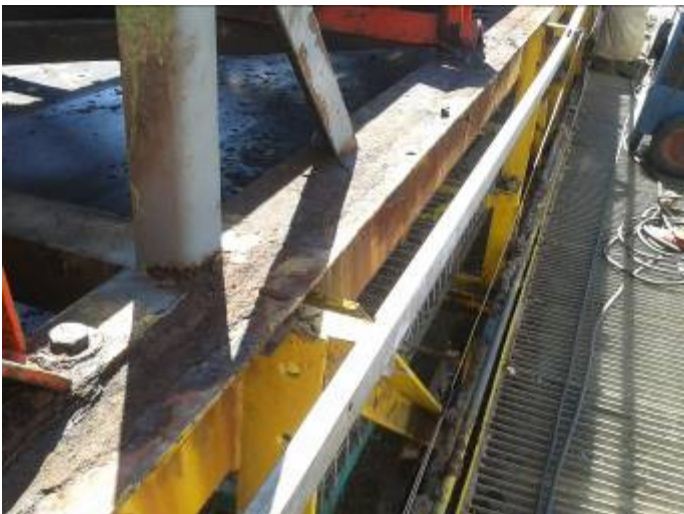
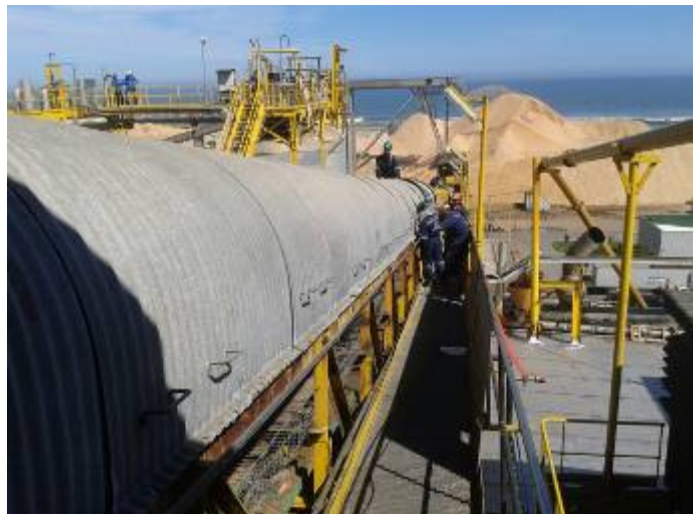
Mantenimiento Estructura y Cambio red de incendio transportador 32-P-19

El trabajo consistió en cambiar 60 mts. lineales de circuito red de incendio y cambiar 30 mts. lineales de estructura, para esto fue necesario desmontar y montar capotas de transportadora, en las uniones soldadas se uso para el cordón de raíz ER 7053 y para el cordón de relleno y remate se uso proceso arco manual con electrodos 7018 1/8", duración del trabajo desde el 6-11-2013 al 13-11-2013 en turno normal.

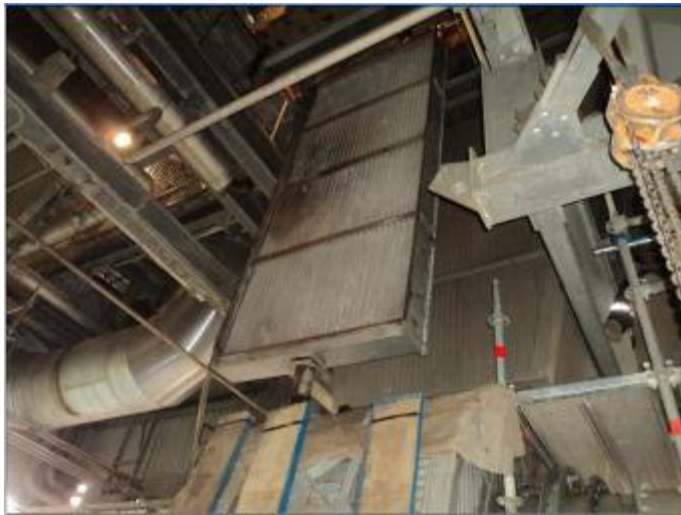
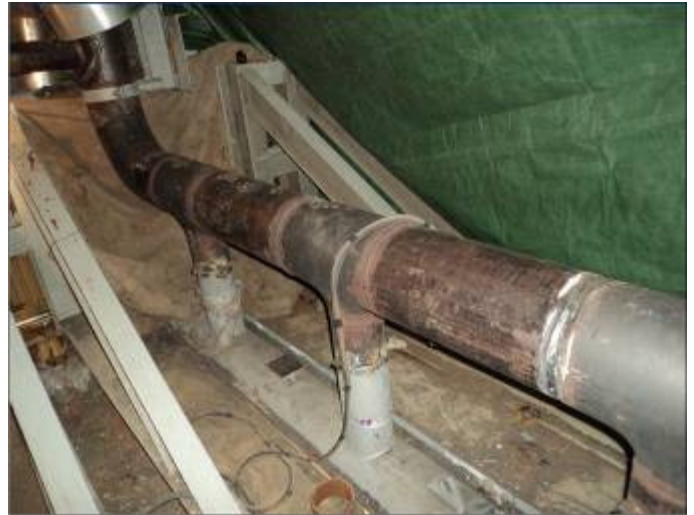
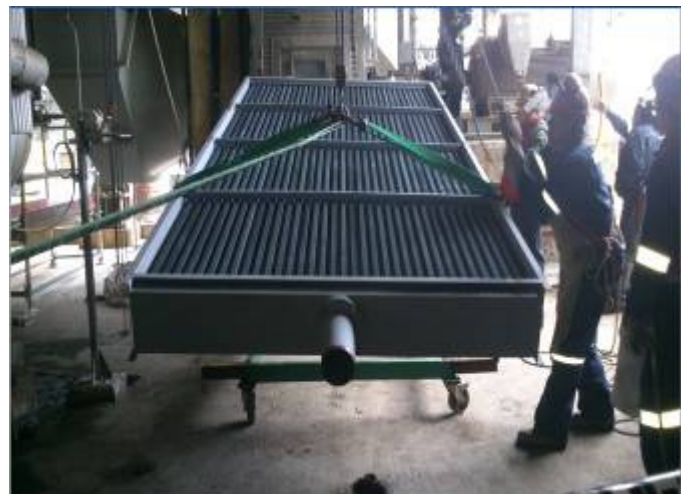
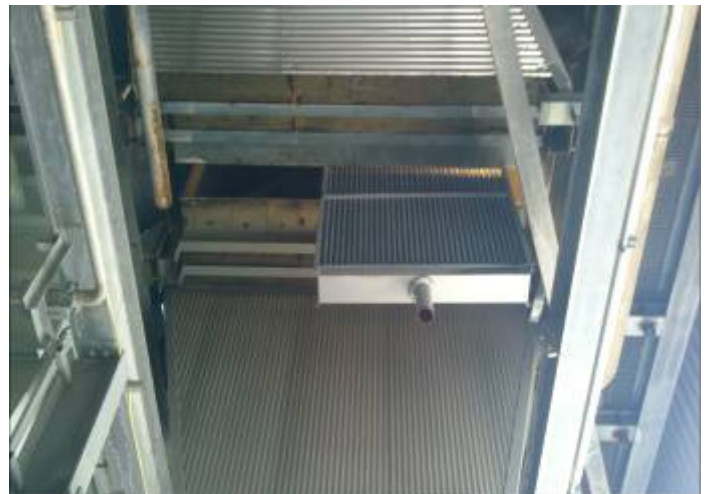
Cambio calentadores de aire ducto primario y secundario.

El trabajo consistió en cambiar 4 calentadores de aire en ducto primario y 4 calentadores de aire en ducto secundario, para bajar cada uno de estos fue necesario cortar cañerías, cortar zonzas laterales y realizar maniobras. Luego montar cada calentador, posicionarlo, emplantar y soldar todo su perímetro, Se emplea proceso soldadura GTAW y SMAW y soldadura 7018 1/8" / 70 S6. La duración del trabajo fue por 8 días en doble turno.

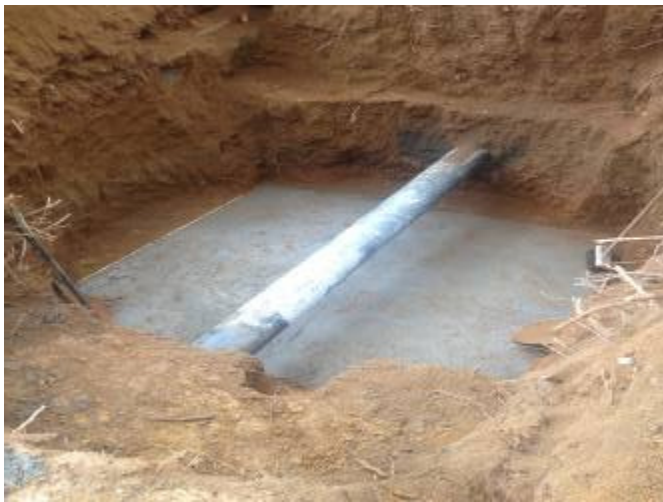
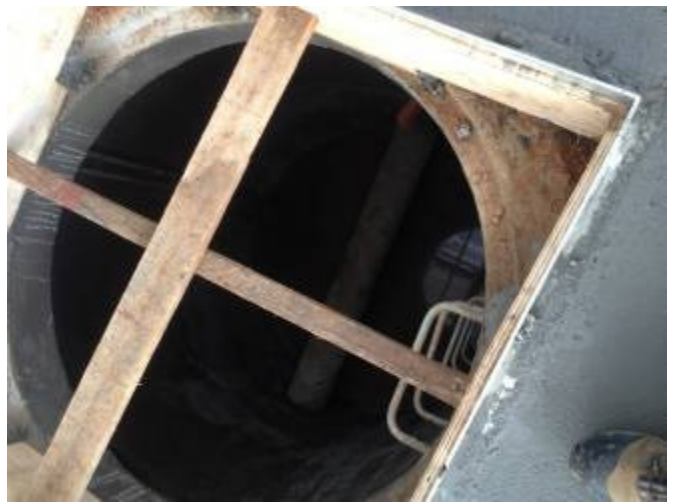
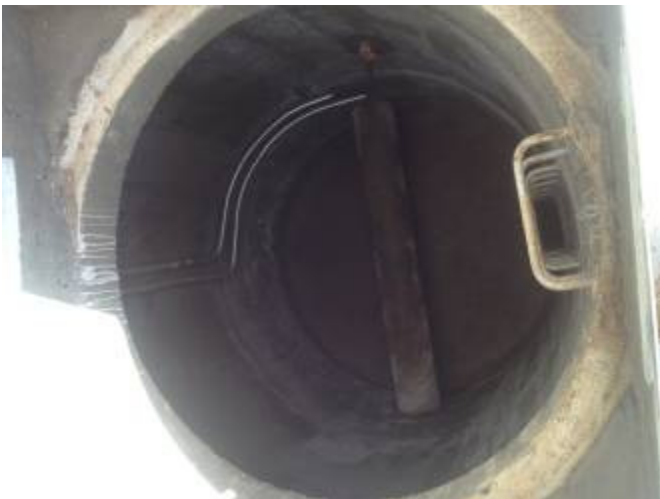
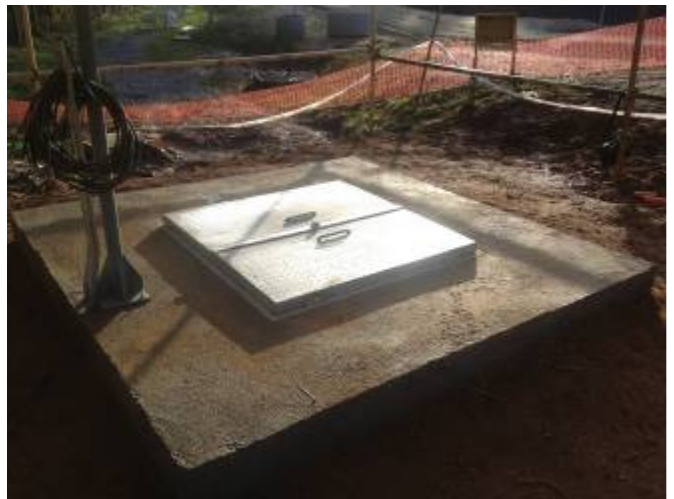
Fabricación y montaje de cámara de inspección en vertedero

Trabajo consistió en realizar excavación para fabricar y montar una cámara de inspección de hormigón, por la cual pasa una línea de HDPE (existente) que lleva lixidiado del vertedero de planta a la planta para su posterior tratado, el motivo de instalar una cámara de inspección es para instalar en la cañería un medidor de flujo. la cámara se selló entre las juntas de cada bloque y se le aplicó productos impermeabilizantes al interior y exterior de esta, Se fabricó loza para instalar una tapa fabricada de acero carbono galvanizada.

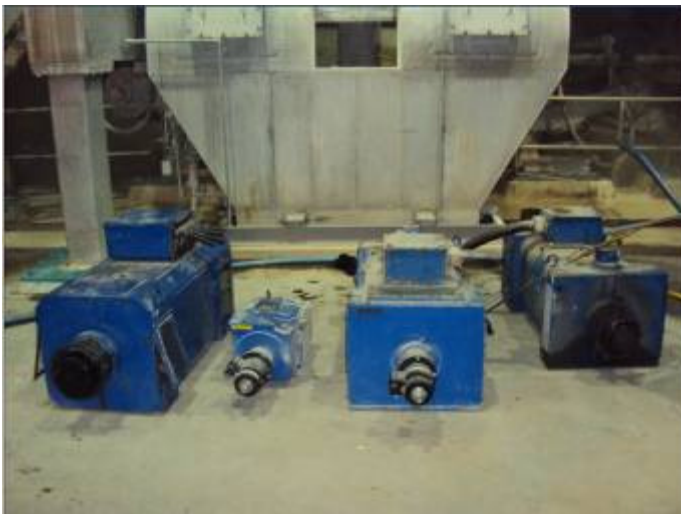
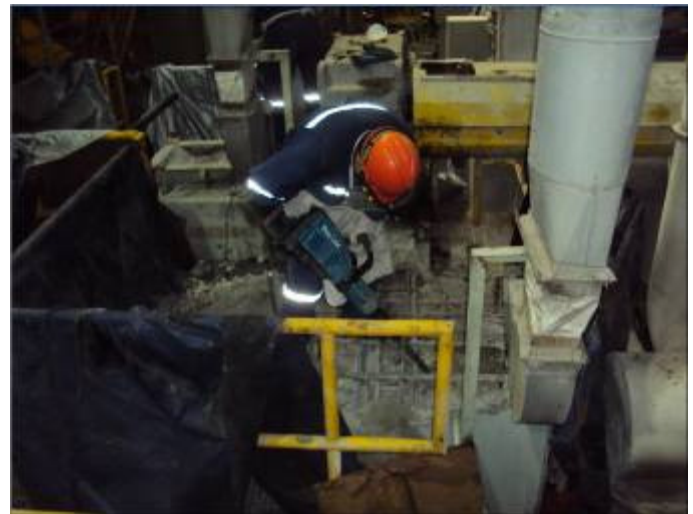
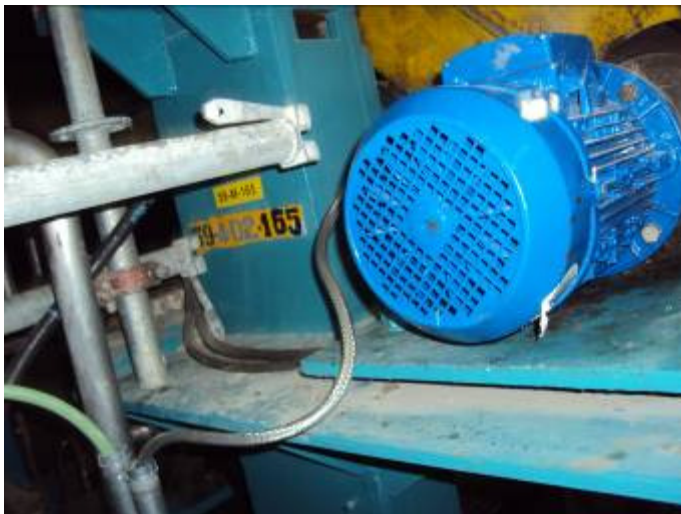
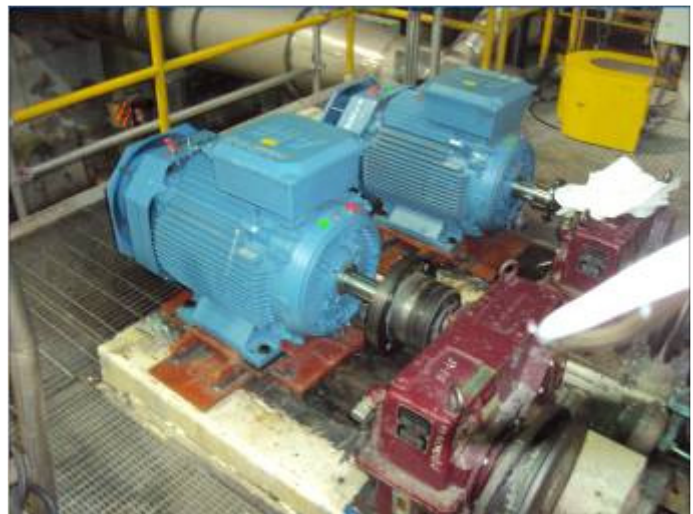
Migración de motores Área secado

El trabajo implicó una serie de labores interdisciplinarias (mecánica y OOC), para llevar a cabo el trabajo hubo que desconectar motores, retirar de base montaje, se demolieron fundaciones, se confeccionan fundaciones nuevas según especificaciones, se instalan placas nuevas y se instalan nuevos motores a los que se le dejan alineados y con sus respectivas pruebas. Fueron 14 motores los que se intervinieron entre el 26 de Febrero y el 4 de marzo del 2013.

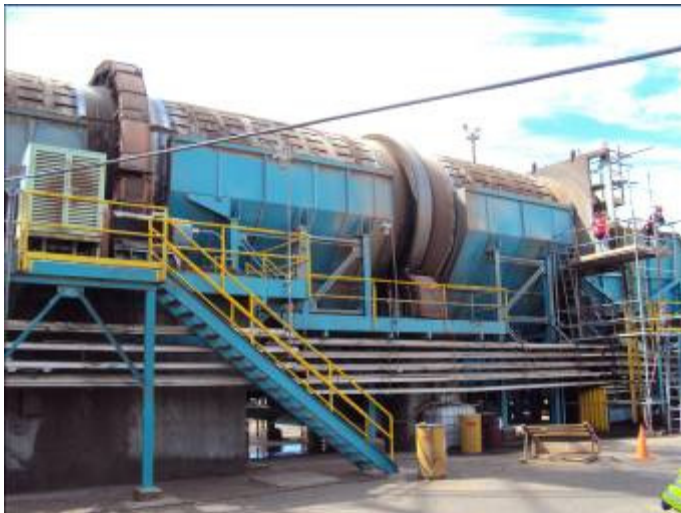
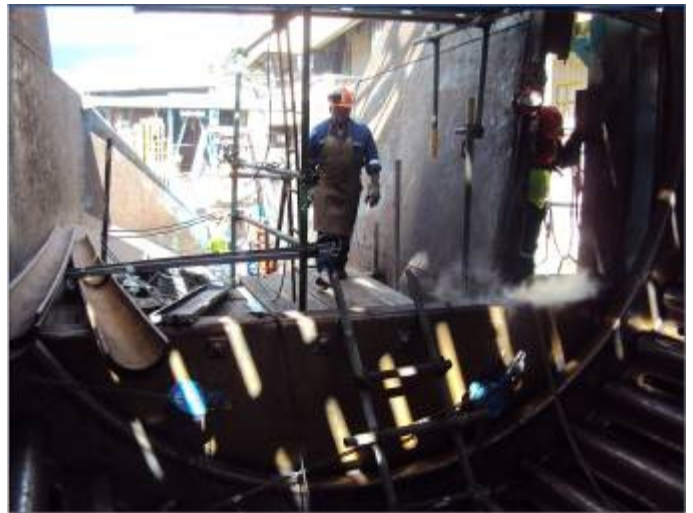
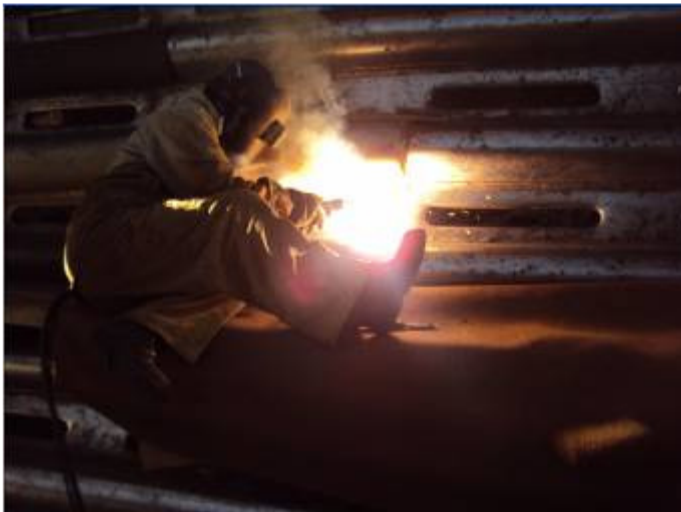
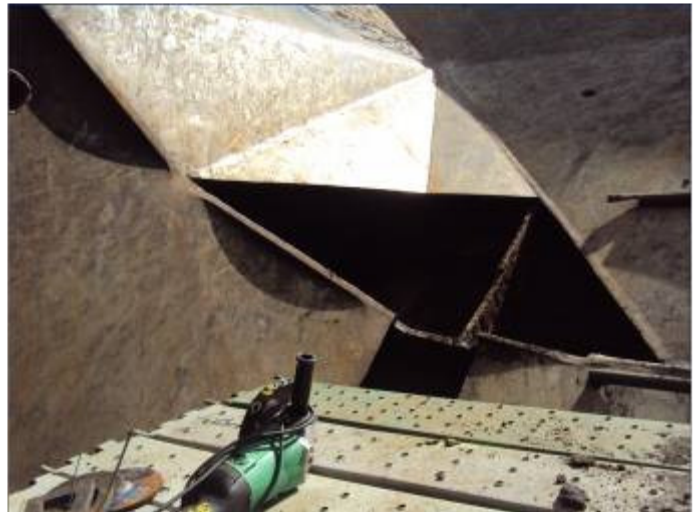
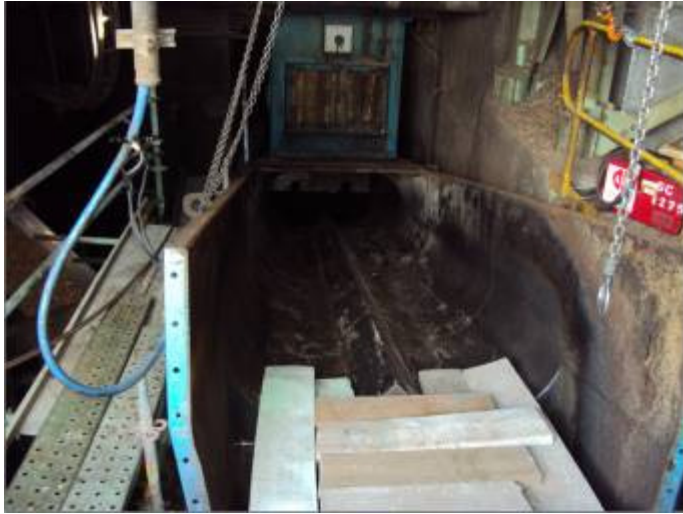
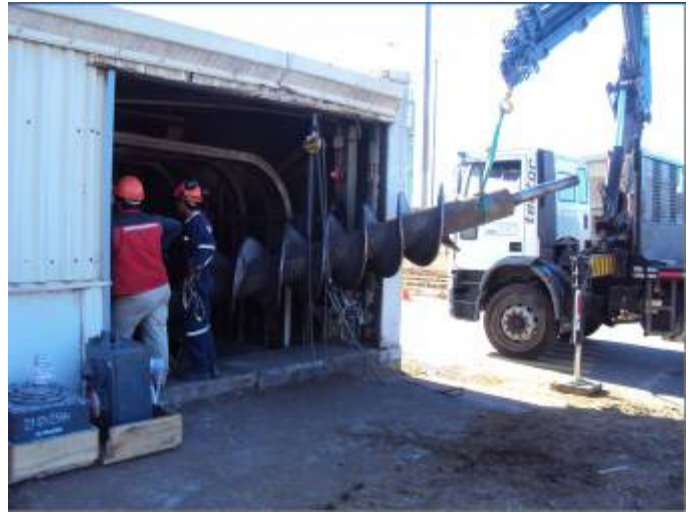
Mantenimiento descortezador y tornillo salida astillador

Trabajo realizado en PGP, Se hace mantención a descortezador donde se reparan 60 mts de duelas, se cambian 6 mts de planchas en chute de entrada, se cambian 11 mts de planchas en chute salida, se cambia puerta descortezador. En tornillo salida se cambia este, además su reductor correspondiente, esto se realiza desde 24 de febrero a 6 de Marzo 2013 en turno día.
